# 镍合金有限责任公司“4·22”火灾事故 调查报告

2018年4月22日14时许，镍合金有限责任公司板带事业部热轧厂房酸洗附跨区域发生火灾。火灾发生后，集团公司主要领导第一时间抵达现场，迅速成立了临时指挥部，启动火灾事故应急预案，指挥、协调火情处置工作。经保安部消防大队全力扑救，火灾于当日下午15时21分被彻底扑灭。随后，集团公司立即成立了镍合金有限责任公司“4.22”火灾调查组，下设综合、消防、危化、电气、机械设备和建筑设施6个小组。（调查组成员名单见附件1）通过采取现场勘查、调查取证和专家会诊等工作措施，对火灾事故发生的经过及原因形成了分析和判断，现将有关调查情况报告如下：

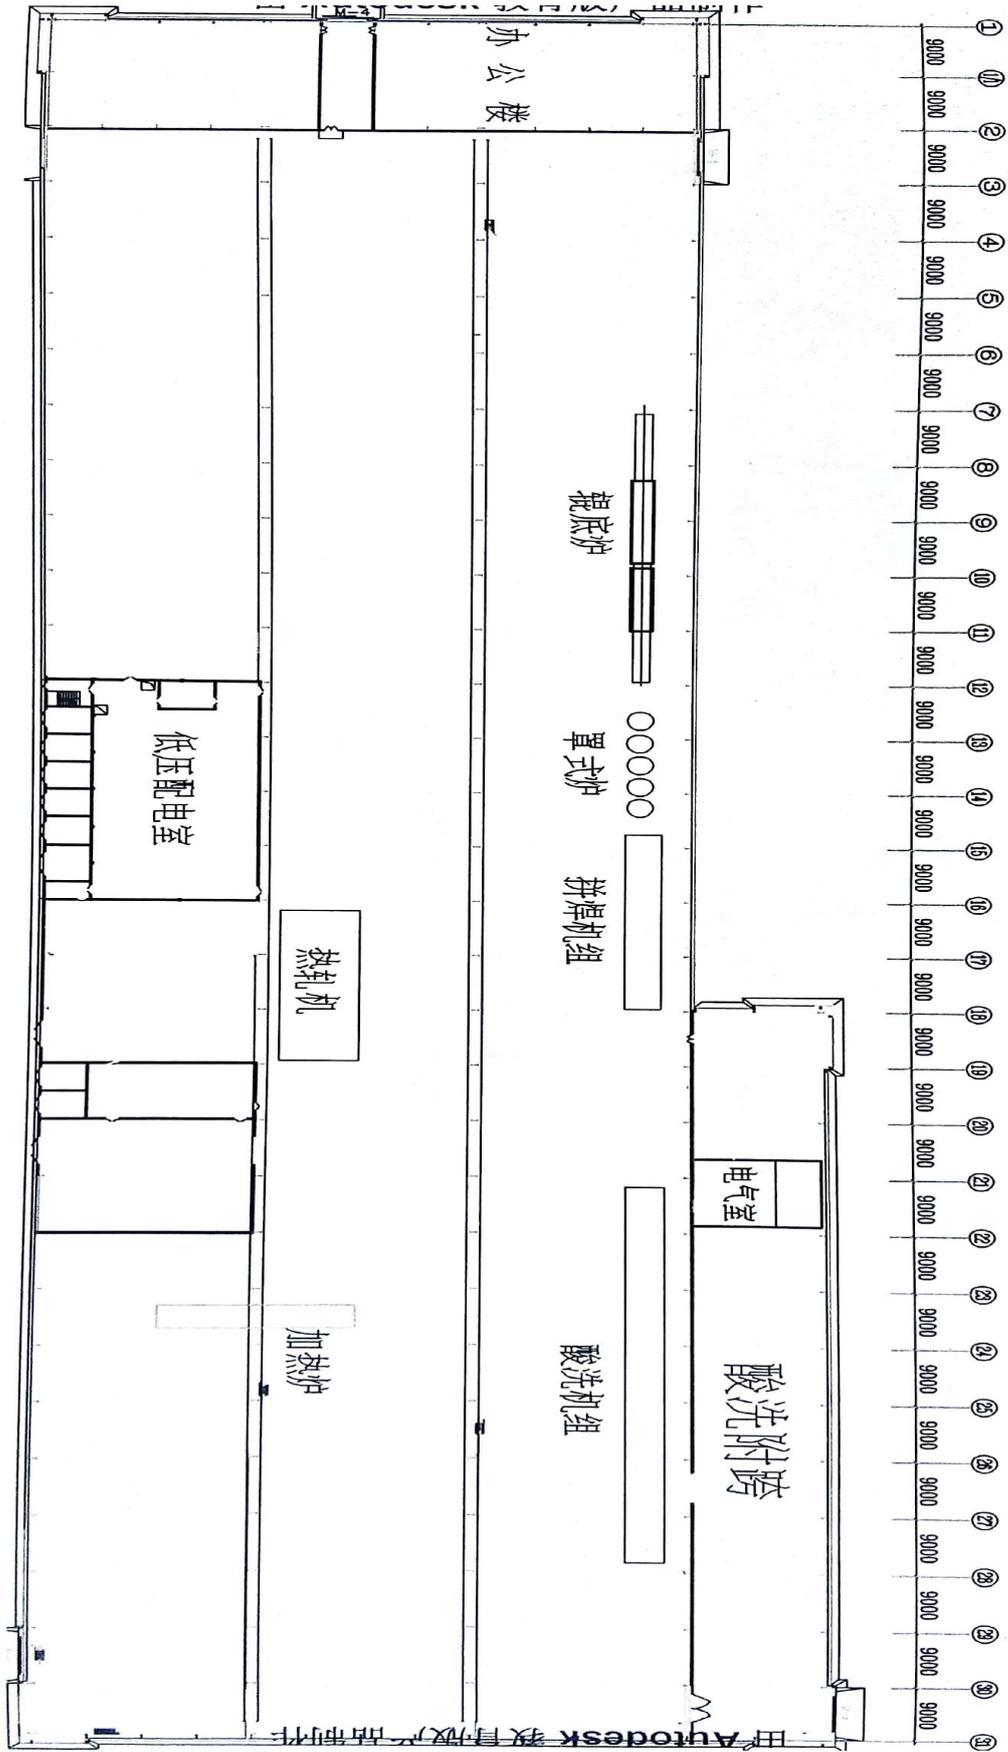
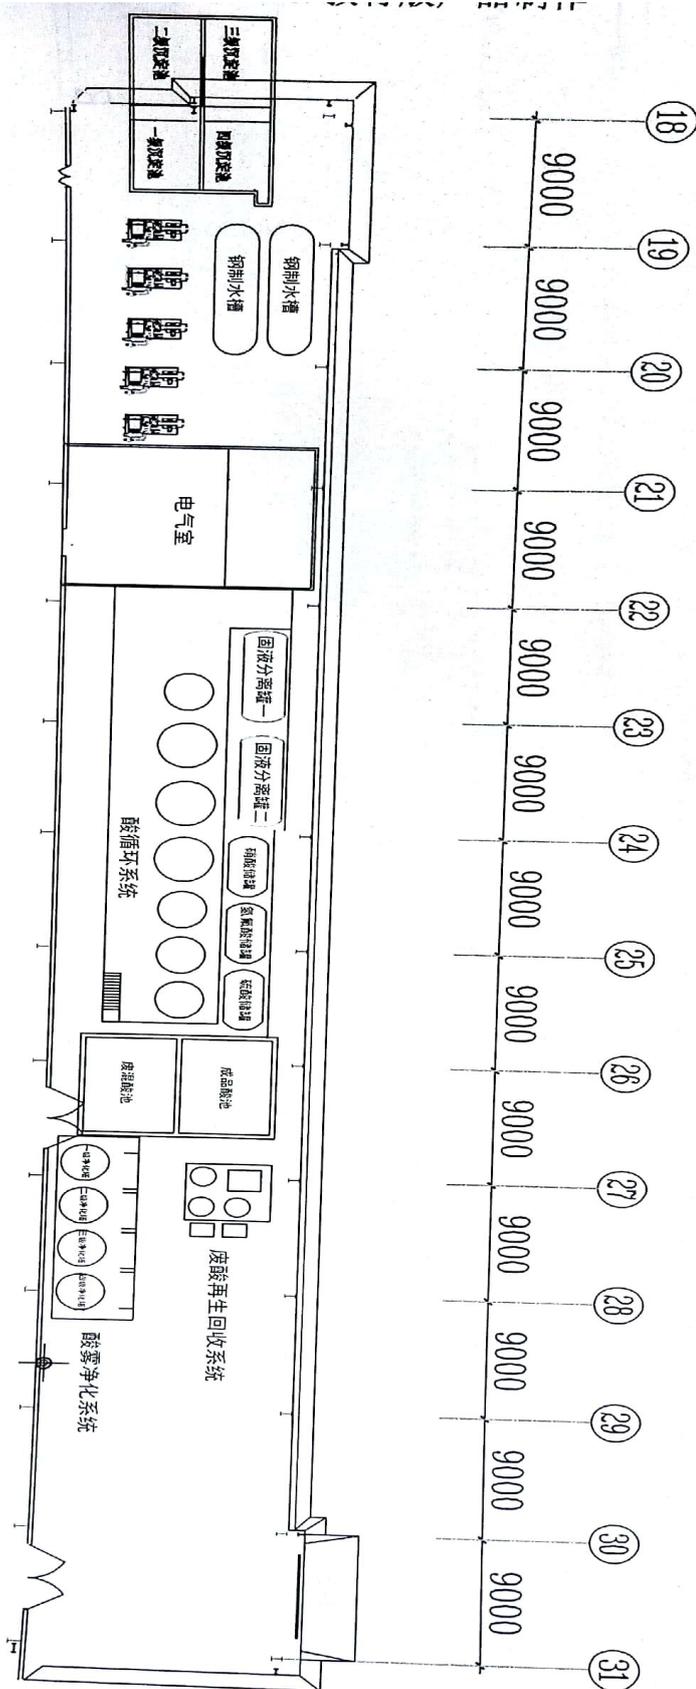
酸洗附跨厂房位置图

发生火灾的酸洗附跨厂房为板带事业部热轧工序厂房附属的扩展厂房，位于热轧厂房北侧 18 轴至 31 轴之间，长度 117m，宽度 15m，与热轧厂房由彩板结构墙壁隔开成独立区域（酸洗附跨位置见附件 2）。该厂房主要安装酸洗机组（位于热轧主厂房内）原酸系统、酸循环系统、废酸回收系统及酸雾净化系统设备及设施。厂房内共有原酸储罐 3 台，酸循环储罐 3 台，水循环储罐 4 台，废酸回收系统 1 套，酸雾净化塔 1 套（4 台），5 吨单梁吊车 1 台。（酸洗附跨厂房平面布置图见附件 3）
