2025年全员全岗位消防培训和实操演练4-12月份评估表

单位：保卫部应急救援大队

填报时间：2025年12月30日

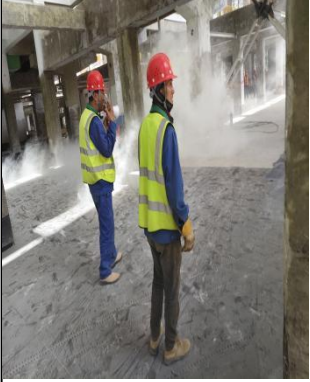
序号	演练单位	演练部位	演练时间	抽查组人员	演练效果	存在的问题	整改措施	现场照片	备注
1	工程建设有限	三厂区高品质镍基新材料项目	2025.4.25	公司 张镇、 韩东润、 赵杰	做到了领导高度重视、方案编制规范、风险辨识到位、场景设置合理、组织机构健全、职责分工明确、物资准备充足、员工培训到位、演练过程流畅、演练效果较好。	实操层面： 1. 烟雾弹发生器放置位置不合理 2. 个别人员防护不到位	1, 合理设置烟雾弹发生器位置，避免发生事故。 2. 加强参演人员培训力度，确保演练时的人身安全。

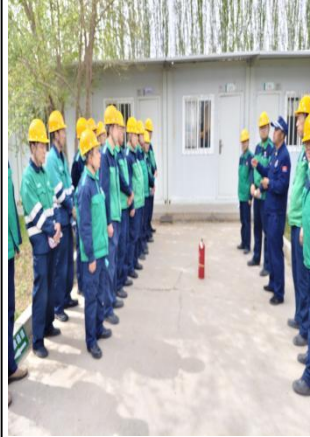
2	工程建设有限公司	维检修项目部	2025.4.22	张镇、 韩东润、 赵杰	做到了领导高度重视、方案编制规范、风险辨识到位、场景设置合理、组织机构健全、职责分工明确、物资准备充足、员工培训到位、演练过程流畅、演练效果较好。	实操层面： 1. 未将使用获得灭火器横置	1. 每次使用完的灭火器要将其横置，避免后面参与灭火的重复使用，耽误初级火灾的扑救；

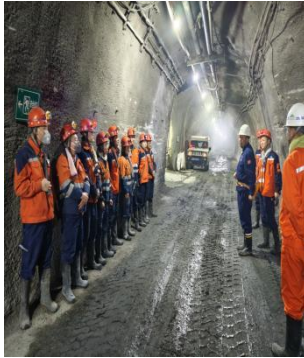
20	二矿区	采三工区	2025.12.16	余泉 赵杰 韩东润	做到了领导高度重视、方案编制规范、风险辨识到位、场景设置合理、组织机构健全、职责分工明确、物资准备充足、员工培训到位、演练过程流畅、演练效果较好。	实操层面： 1. 灭火小组灭火后使用后未横置地面。 2. 第二梯队没做好个人防护。	1. 每次使用完的灭火器要将其横置，避免后面参与灭火的重复使用，耽误初级火灾的扑救。 2. 加强参演人员培训力度，确保演练时的人身安全。

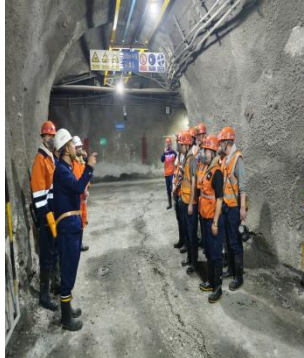
21	二矿区	采四工区	2025.12.16	余泉 赵杰 韩东润	做到了领导高度重视、方案编制规范、风险辨识到位、场景设置合理、组织机构健全、职责分工明确、物资准备充足、员工培训到位、演练过程流畅、演练效果较好。	应知应会层面： 1. 个别人应知应会不熟知。	1. 采用多种形式进行学习
